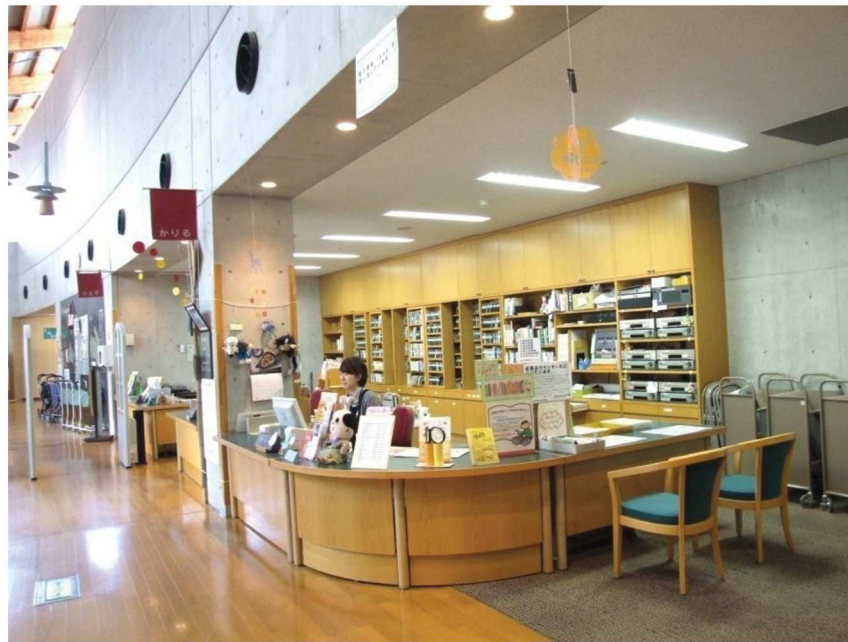
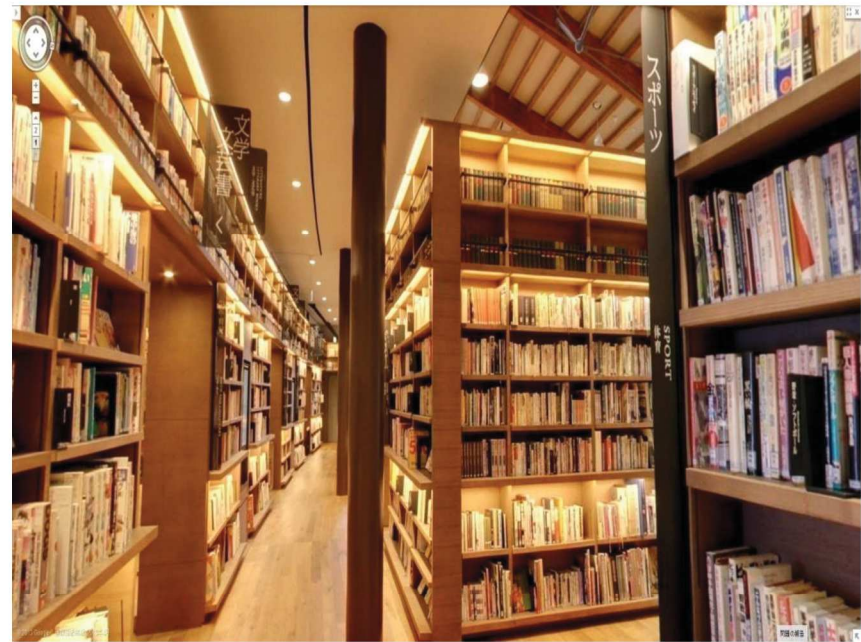
左の写真が改修前の武雄市図書館の受付カウンター付近。壁上部のスリット窓から南光線を最小限受け入れコンクリート壁が反射材に使われている。冷暖の吹き出しが見えるが、この上部に閲覧バルコニーが増築された。右が改修後の写真。閲覧バルコニーの柱が通路に出てきて邪魔である。閲覧ルートも狭く迷路状況を呈している。人口照明に頼らざるを得ない状況が見えるが、高書架は冷暖房効率を落としているのではないか？2階の閲覧バルコニーには冷房が届かず急遽ラインファンが追加された？予想されたことである。
