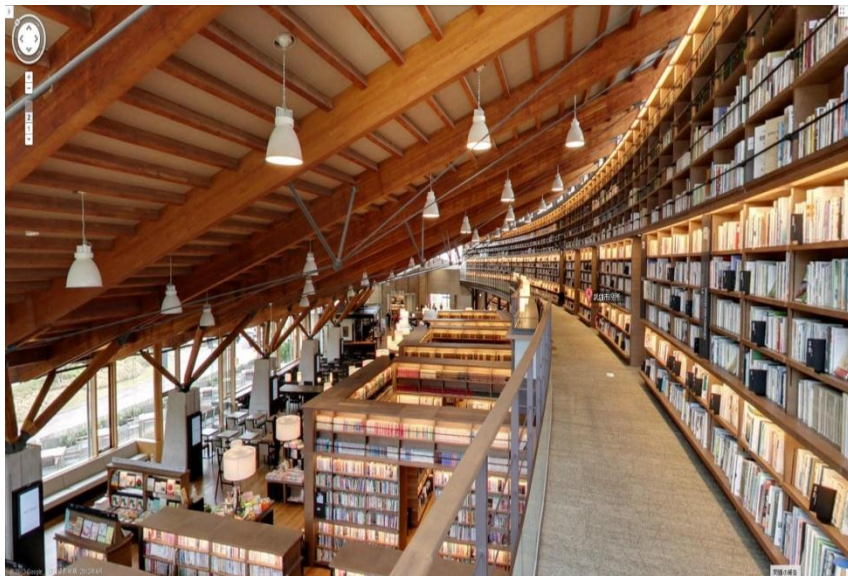
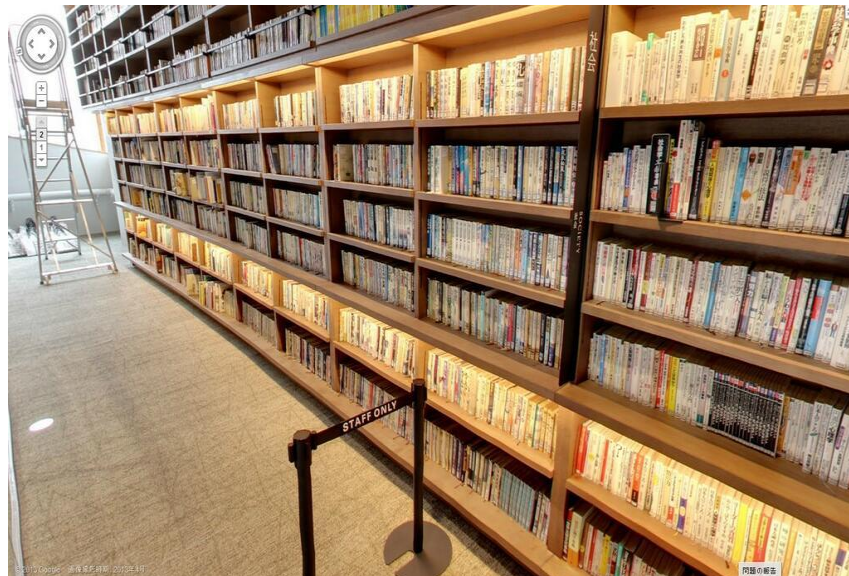
2階の閲覧バルコニーは勾配天井の一番高い場所で煙たまりになりやすい。30m以上の距離があり先は行き止まり2方向避難が確保されていない。30mの場所に仕切りが必要だが、それもスルーされる状態でさらに避難困難。手摺りは1, 1mの通常の高さで、1階への書籍落下防止柵として作られてはいない。先に重そうな脚立が見えるが、この上での作業も危険が予想され、落下防止バーを超えて書籍を取り出す。この場所には冷房設備は無い整備する予定も無い。？

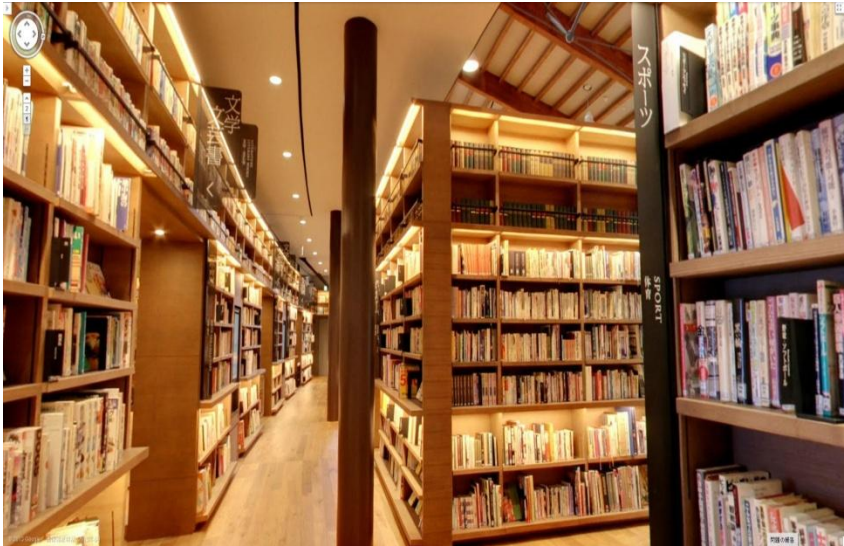
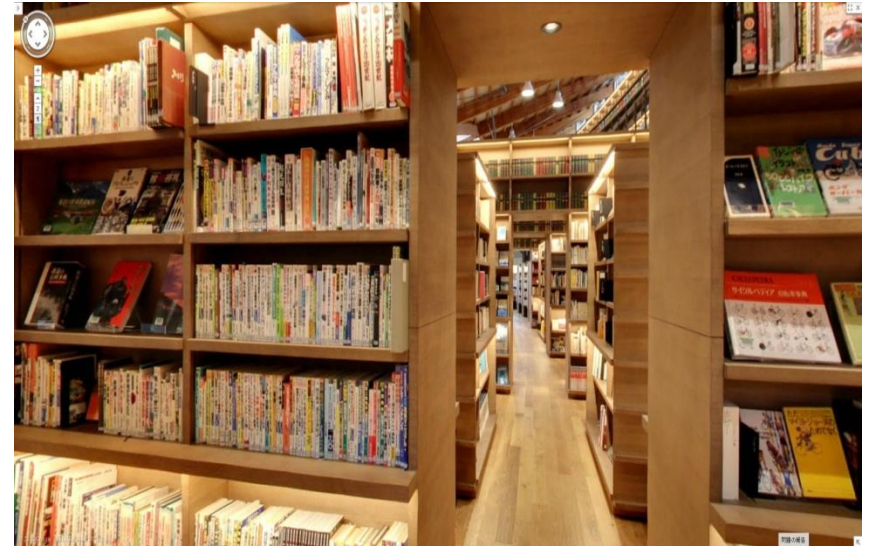
1階の図書館部分蔦屋書店のエリアに比べ、奥に押し込められた状態で迷路状況を呈している。2階からの非難はこの場所(左写真)通ることになるが、狭い上に柱など障害物もあり、書籍の落下も想定する必要がある。本棚のコーナーなどに、逃げ遅れの子どもたちが居れば発見困難である。書架も書籍も可燃物である事から、このルートを避難通路にすることが妥当か基本的な検討が必要である。
